16. Oktober 2015
Saarbrücker Zeitung | Siersburg
Hohlräume bremsen Arbeiten aus

Hohlräume bremsen Arbeiten aus

Bauarbeiten am Fabrikplatz in Wallerfangen ziehen sich weiter in die Länge

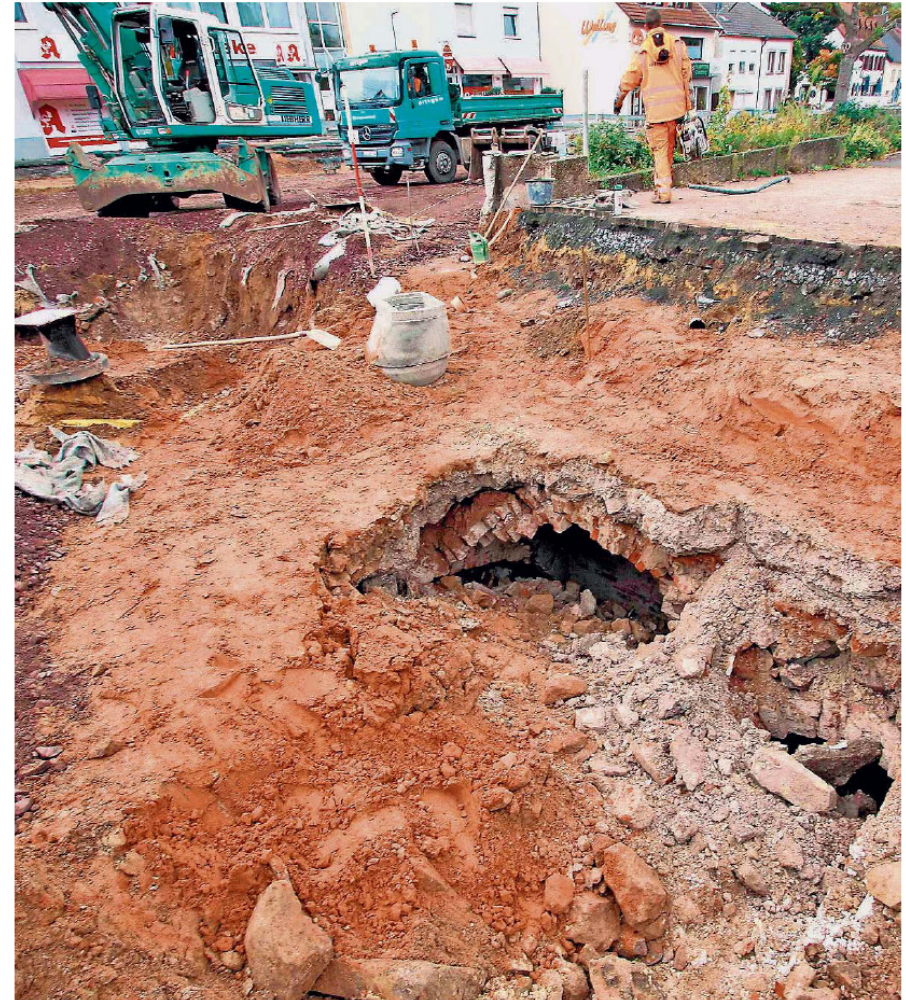
Denn dort zieht sich am Rand des Rathausplatzes entlang ein lang gestreckte Hohlraum. Der besteht aus einem mit roten Backsteinen gemauerten Gewölbe. Etwa dort lagen Gebäude der Wallerfanger Steingutfabrik. Diese Produktionsstätte von Villeroy & Boch füllte einmal die Fläche aus, die heute noch als Fabrikplatz bezeichnet wird. Etwa Mitte der 1930er Jahre wurde sie abgerissen. Weil die Straßen in früheren Zeiten oftmals schmaler waren, finden sich Gebäudereste teilweise noch unter den heutigen Verkehrswegen.

Im gesamten Bereich der Einmündung von Hospitalstraße und Hauptstraße war zur Vorbereitung des Kreisels bereits neuer Schotter aufgetragen und verfestigt. Am Dienstag brach dann bei weiteren Arbeiten eine alte Gewölbedecke

Hohlräume der alten Wallerfanger Steingutfabrik am nördlichen Rand des so genannten Fabrikplatzes sorgen für Verzögerungen beim Bau des Wallerfanger Kreisels. FOTO: JOHANNES A. BODWING

ein. Ein Arbeiter rutschte mit dem Bagger in den Trichter hinein, blieb jedoch von größeren Blessuren verschont. Für Mittwochnachmittag waren im Rathaus Gespräche über die weite-

achten feststellen, wie die vorliegende Situation genau aussähe. Dann sei wohl zu verfüllen und dabei ein ordnungsgemäßer Aufbau des Untergrundes herzustellen.
